LAUDO PERICIAL DE ENGENHARIA

COMARCA: DOURADOS (MS)
CARTÓRIO: QUINTA VARA CÍVEL
AUTOS: 0800155-37.2012.8.12.0002
REQTE: PETROBRÁS DISTRIBUIDORA S.A
REQDOS: PAULO CAVALCANTE DE OLIVEIRA E OUTRA

Conforme determinado em f. 294, a presente perícia tem por objetivo avaliar o imóvel matriculado sob o nº 41.770, situado na Rua Antônio Emílio de Figueiredo, nº 1.465, centro, em Dourados/MS.

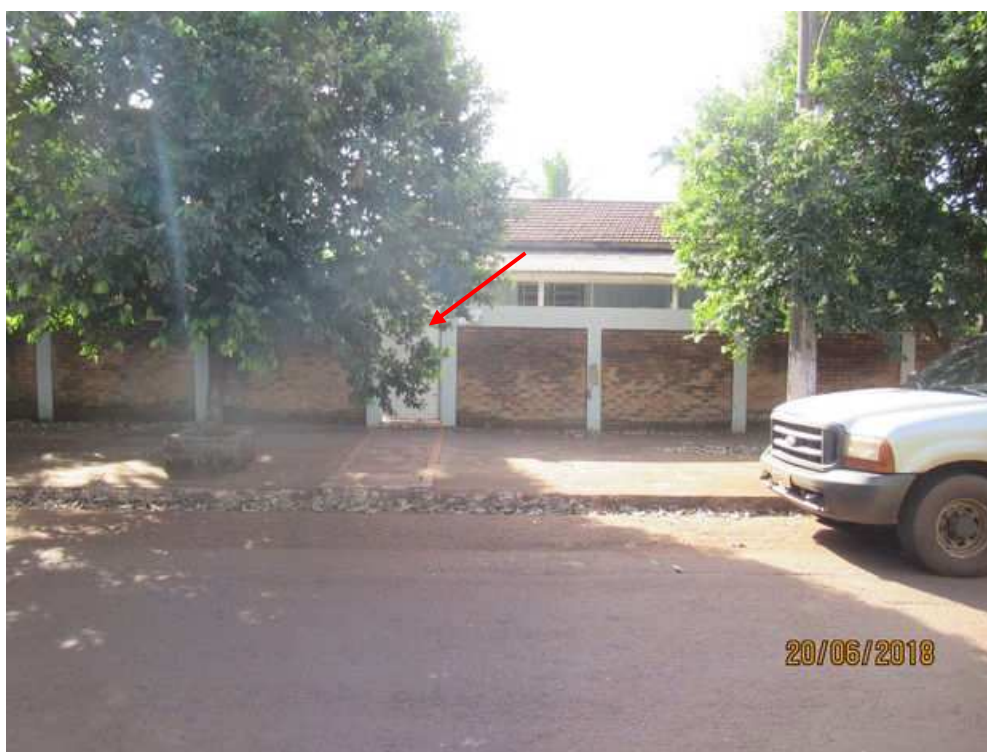
Na fachada, há muro composto por cinta, pilaretes e tijolos comuns, e dois portões metálicos, sendo um de pedestre e outro para veículos.

Imagem 05: Fachada do imóvel e portão de pedestres – Construção 01.

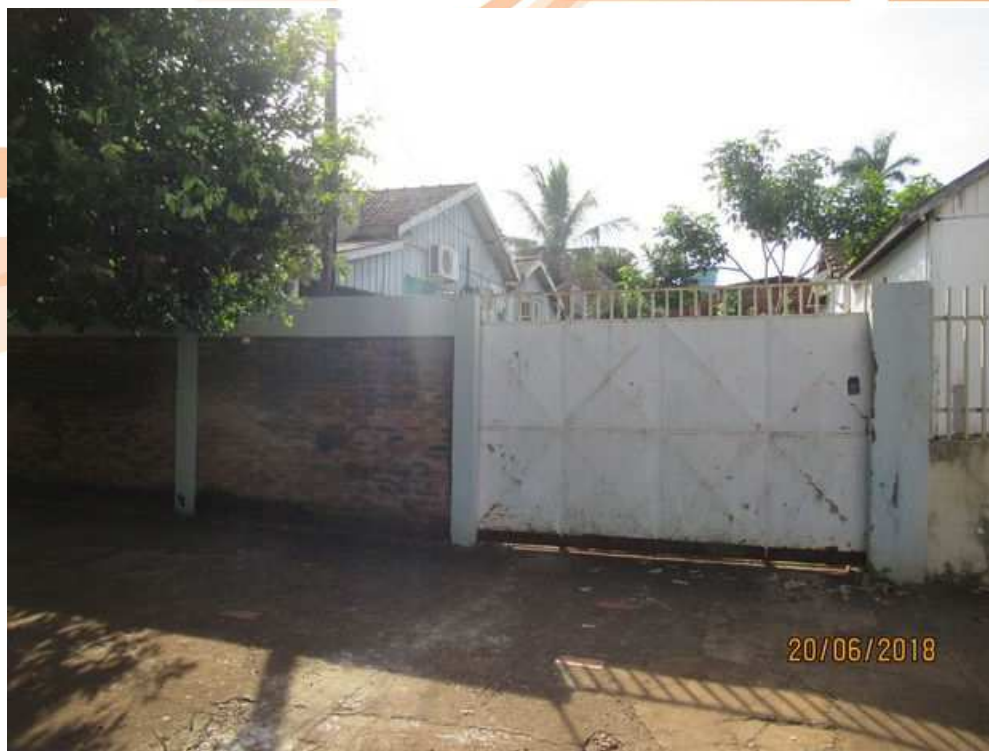
Imagem 06: Fachada do imóvel e portão de veículos – Construção 01.

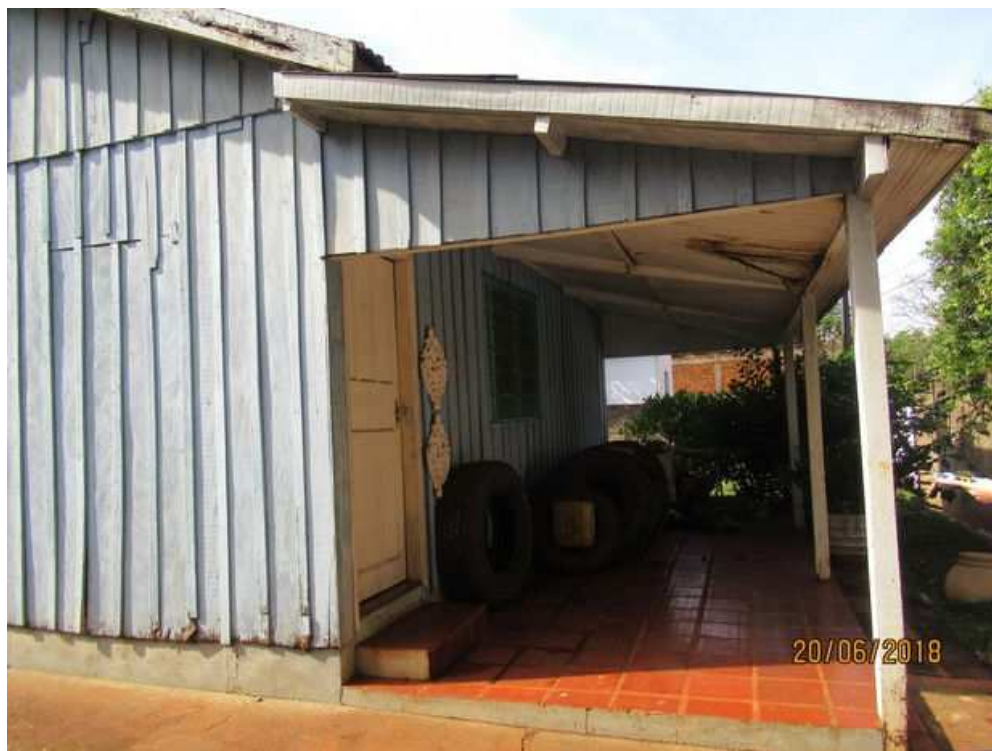
Imagem 07: Varanda 01 da frente, residência de madeira.

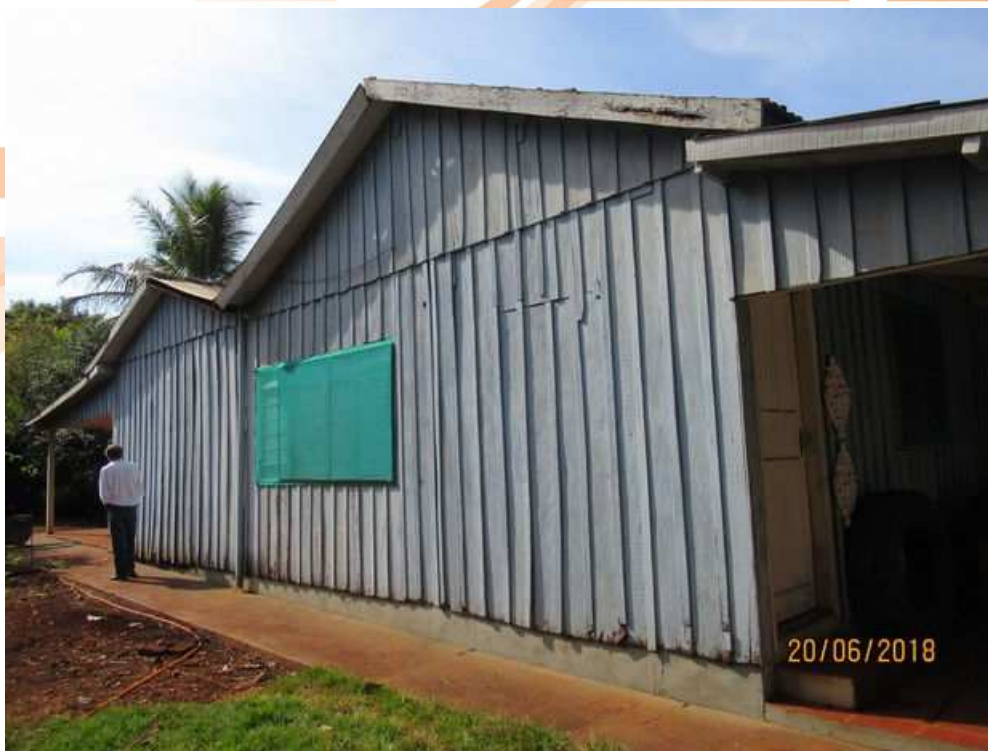
Conforme indicado no croqui esquemático 02 (imagem 04), a construção 01 se trata de uma residência composta por dois quartos, sala, cozinha, e varandas 01 com área de serviço, com estrutura e alvenaria de madeira, piso cerâmico, forro de madeira em alguns ambientes e esquadrias metálicas.

Imagem 08: Residência de madeira – Construção 01.

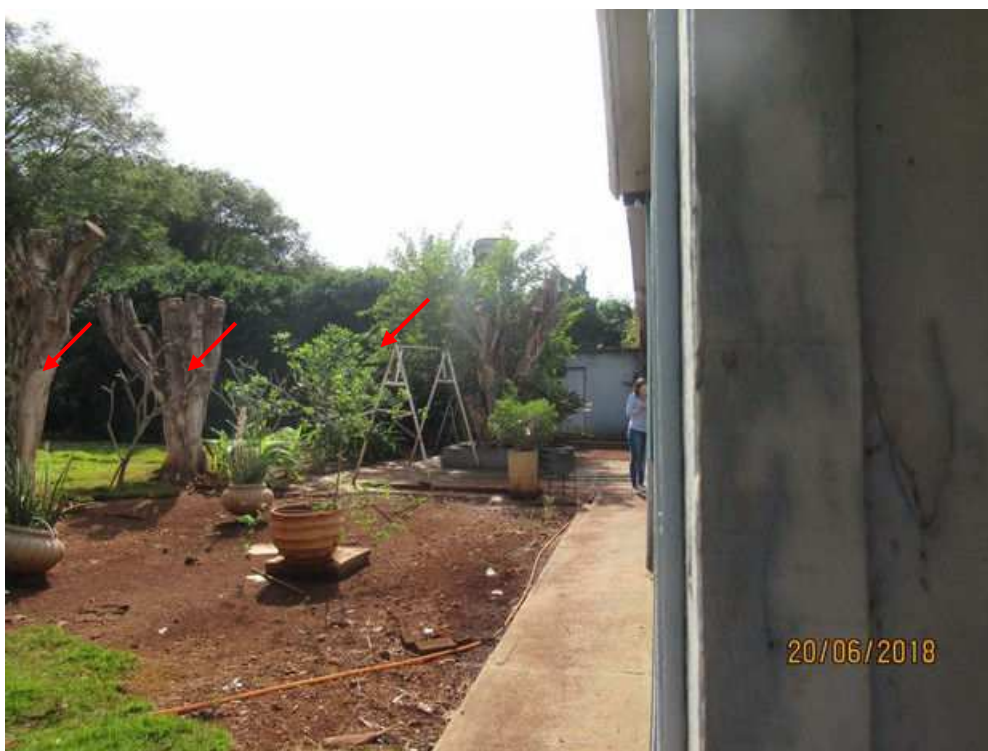
Entre os lotes “J” e “I” (de esquina) não há delimitação por muro, contendo apenas um alinhamento de árvores, conforme ilustrado em imagens a seguir e croqui de situação.

Imagem 09: Alinhamento de árvores na divisa com o lote "I" – Construção 01.

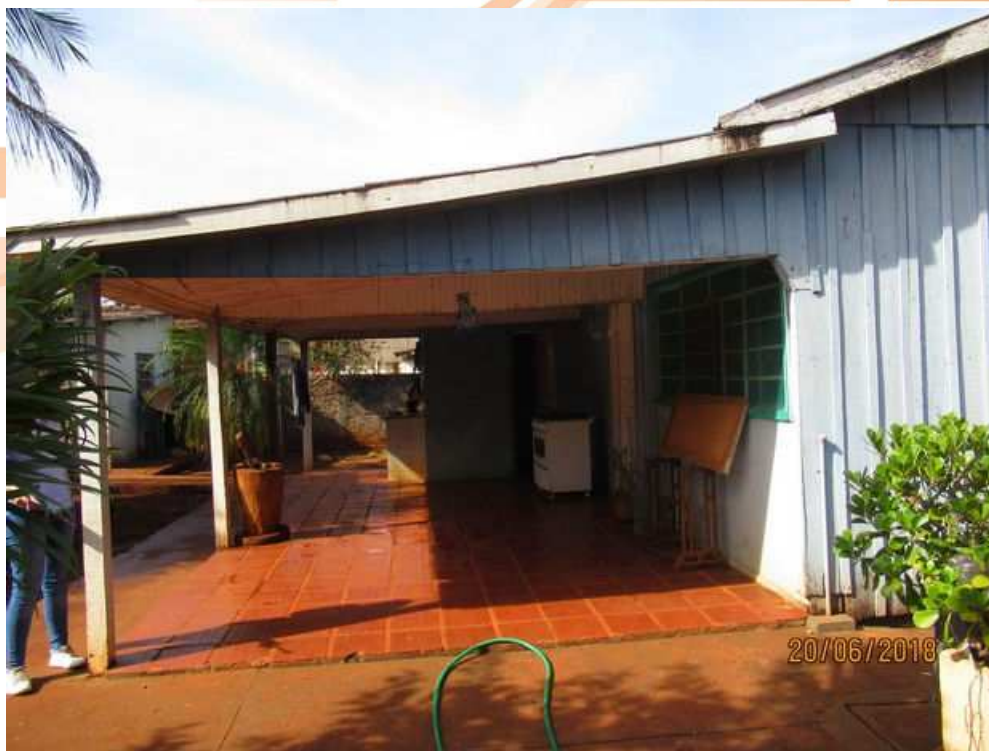
Imagem 10: Varanda 01 dos fundos.

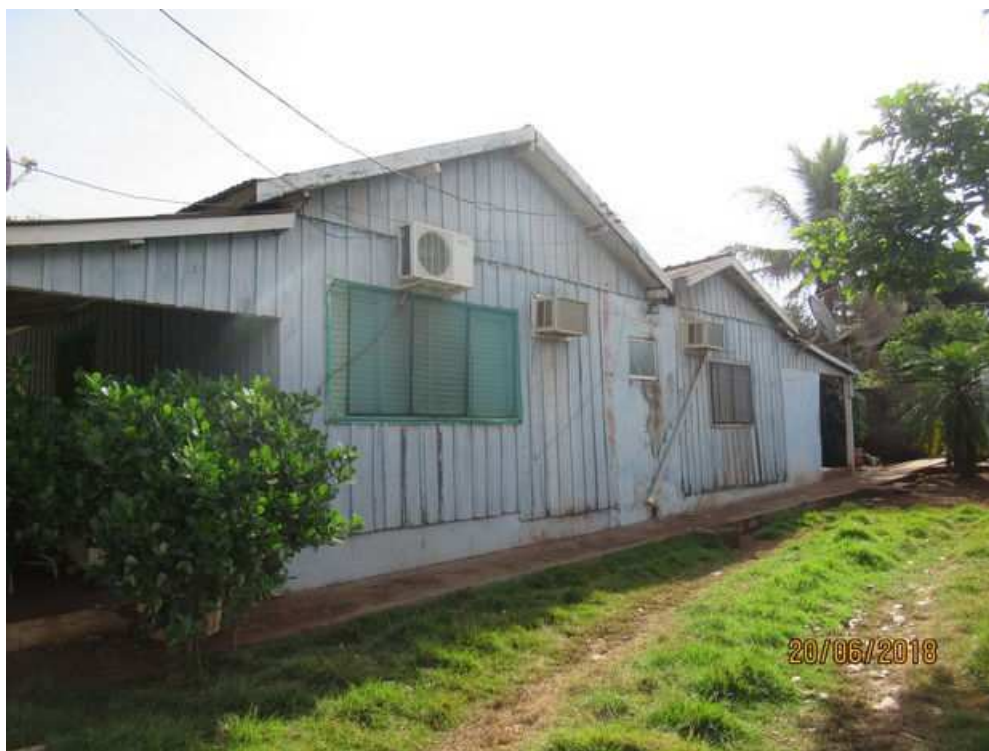
Imagem 11: Residência de madeira – Construção 01.

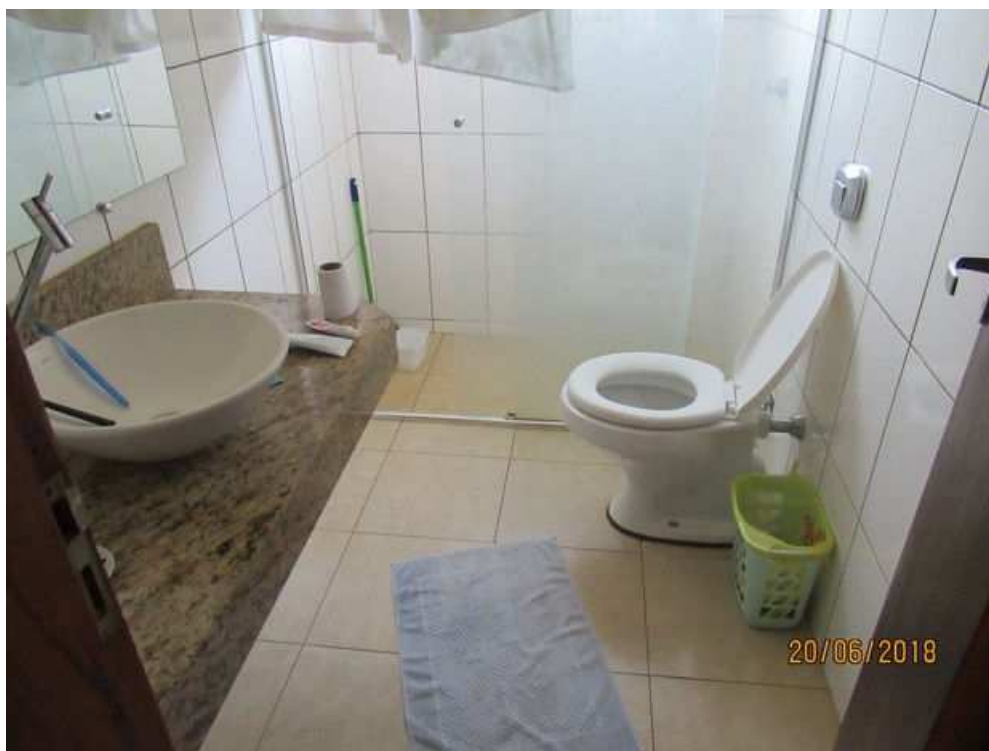
O banheiro interno, construção 02 e varanda 02, contendo despensa e área de serviço, possuem estrutura de concreto armado e alvenaria de tijolo cerâmico.

Imagem 17: Banheiro interno.

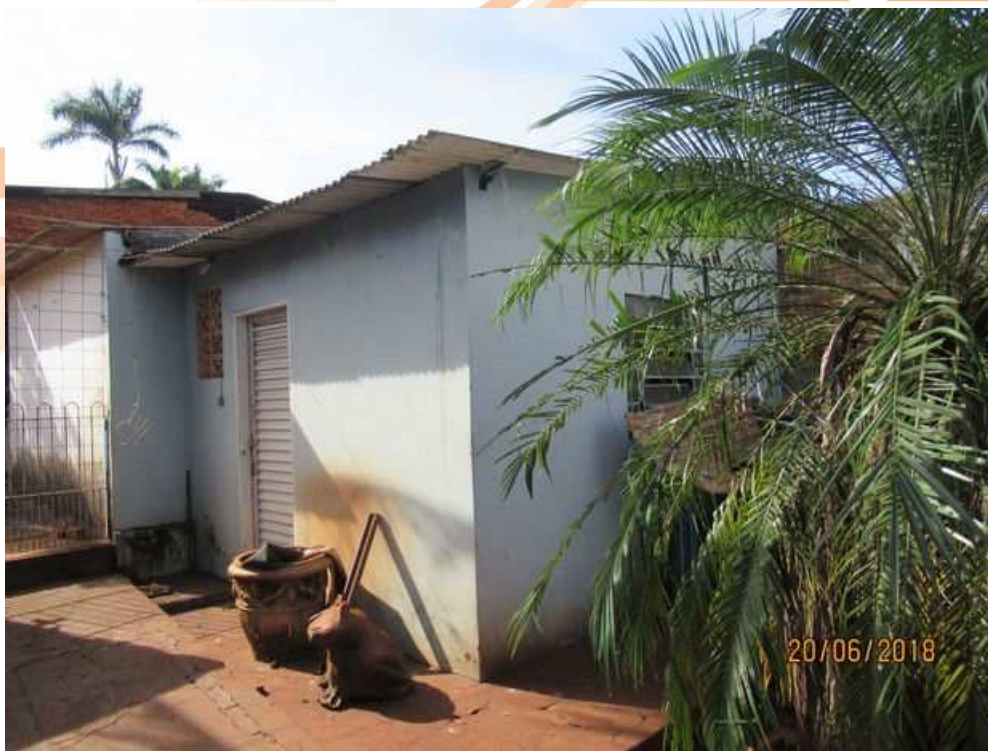
Imagem 18: Despensa – Construção 02.

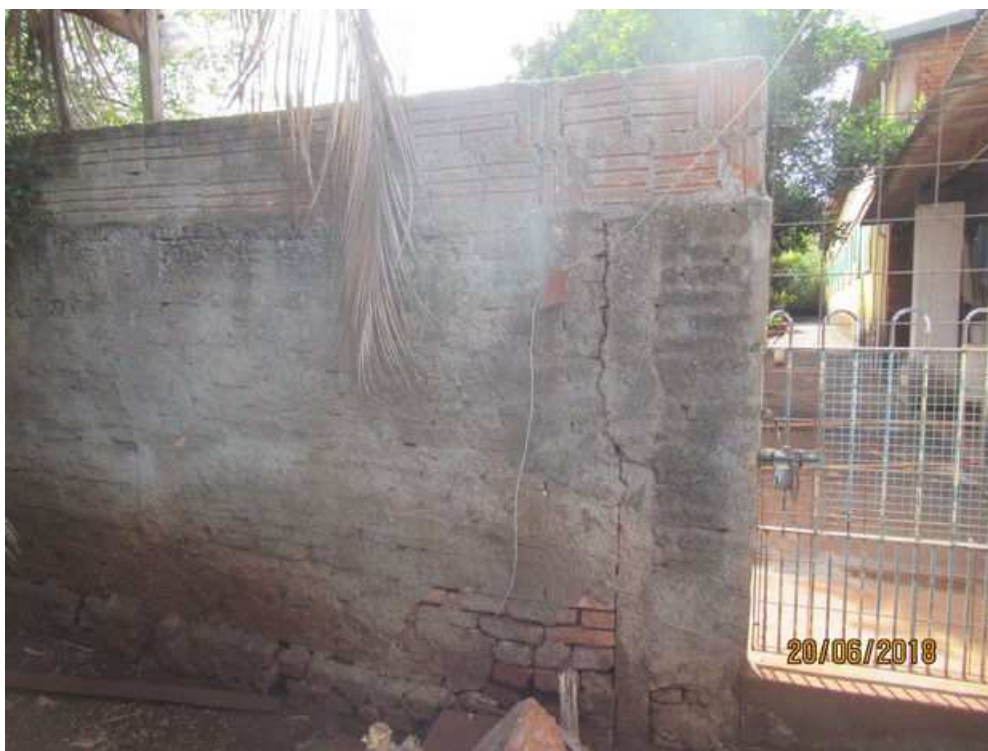
Imagem 19: Muro de divisa com o lote "ABE".

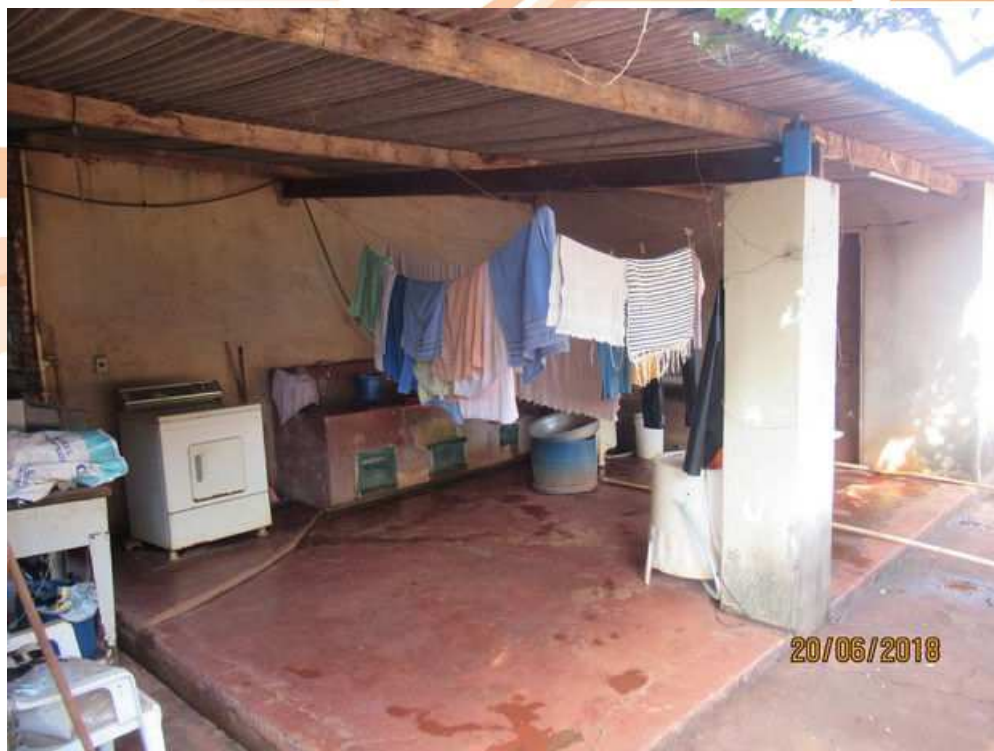
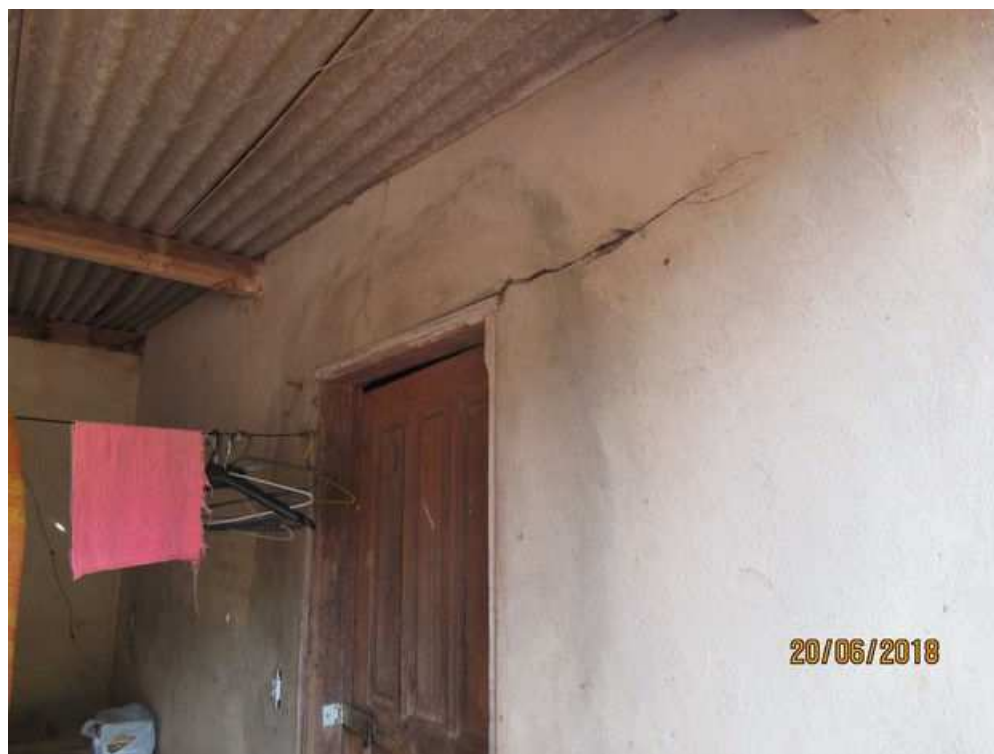
Imagem 20: Área de serviço do outro lado do muro, mas ainda no lote J – Varanda 02.

Imagem 21: Área de serviço do outro lado do muro, mas ainda no lote J – Varanda 02.
